# Wikinger Häuser Haithabu

innerhalb des Halbkreiswalles von Haithabu wurde an historischer Stelle ein Siedlungsausschnitt des wikingerzeitlichen Handelsplatzes rekonstruiert. Durch den Aufbau von insgesamt sieben Gebäuden und einer Landebrücke soll die Lebenswelt der Menschen in dieser frühstädtischen Siedlung begreifbar gemacht werden. Sie unterschied sich von derjenigen der ländlichen Siedlungen nicht nur durch ihre Größe und die Dichte der Bebauung, sondern vor allem durch die Dominanz von handwerklicher Produktion und Warenaustausch. Diese lassen sich im archäologischen Befund einerseits durch das Fehlen größerer Stallbereiche in den Häusern, andererseits durch Werkstattabfälle und Objekte aus fernen Ländern gut nachweisen.

Die Rekonstruktionen beruhen auf den Ergebnissen der über 100-jährigen Erforschung dieses Platzes, an dem die Erhaltung organischen Materials weitgehende Rückschlüsse auf das ehemalige Aussehen der Bebauung zulässt. Sie wurden in den Jahren 2005–2008 unter Mitwirkung lokaler Handwerksbetriebe nach den archäologischen Befunden errichtet, wobei jeweils unterschiedliche Baukonstruktionen gezeigt werden.

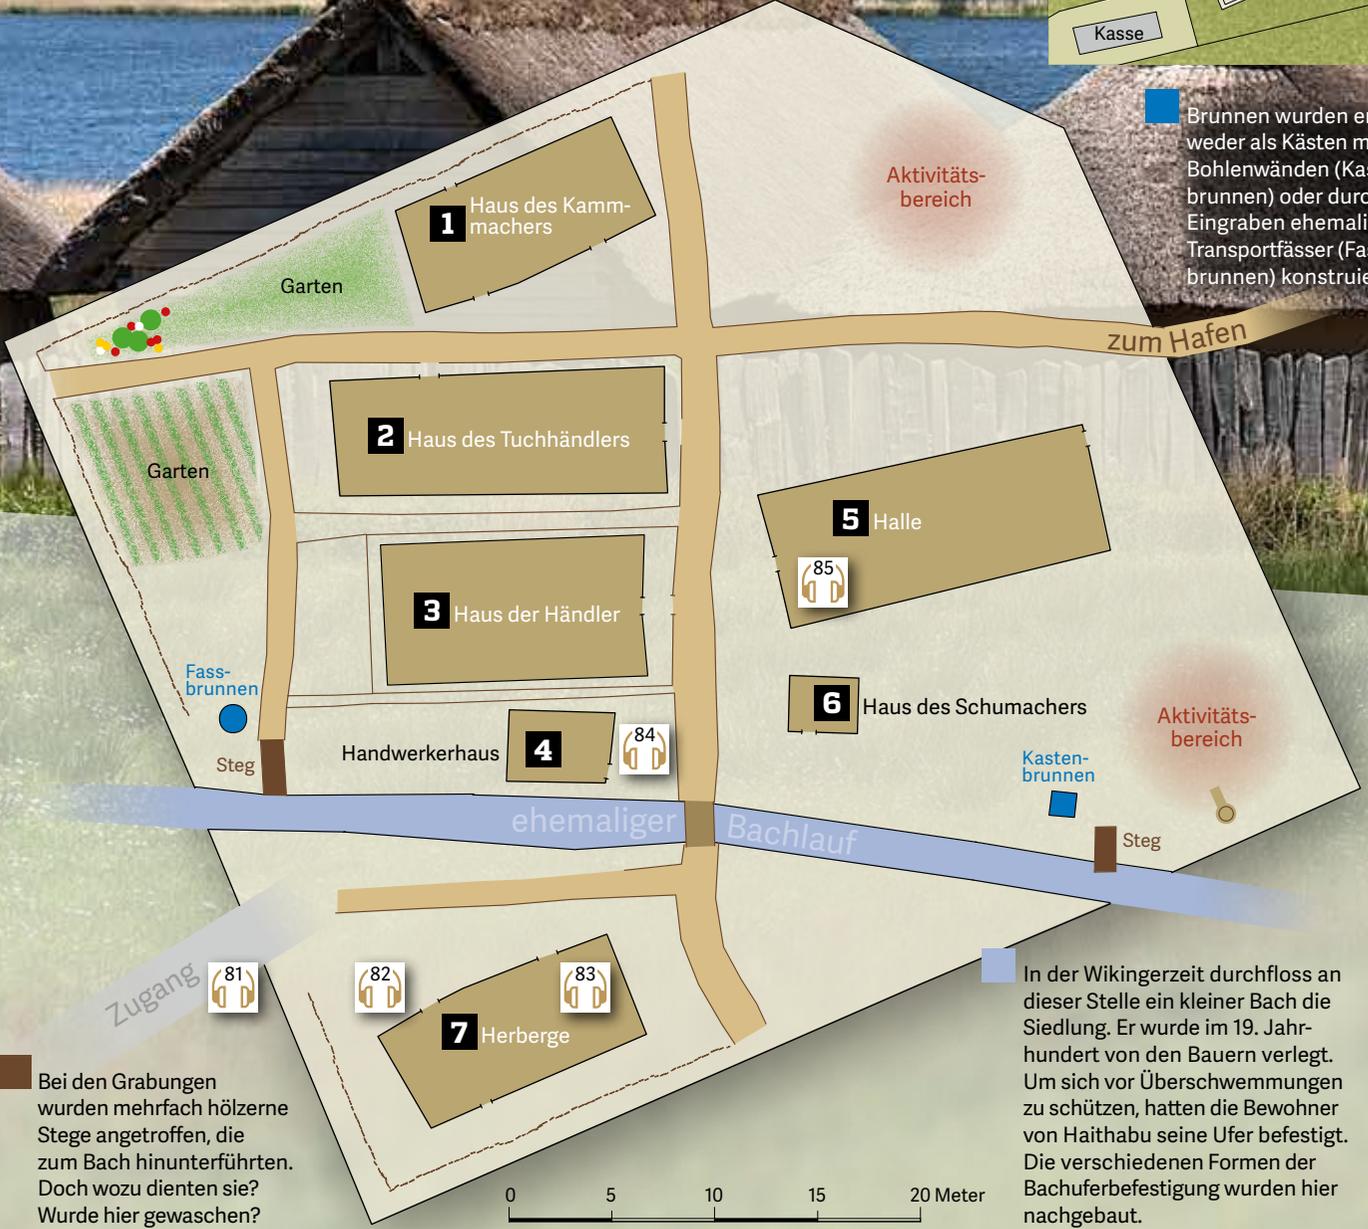
## Der Siedlungsausschnitt

Die Bebauung im rekonstruierten Siedlungsausschnitt orientiert sich zum einen an dem Bachlauf, der dieses Gelände ursprünglich von Westen nach Osten durchfloss, und zum anderen an dem Nord-Süd-Weg. Charakteristisch ist die Ausrichtung der Häuser mit ihren Schmalseiten auf diesen Hauptweg, der parallel zum Noorufer weiter in Nord- und Südrichtung verlief. Von diesem Hauptweg zweigten wohl kleinere Wege ab. Dieses deutet der Weg an, der zur rekonstruierten Hafenanlage führt.

Die Wege im ufernahen Bereich der Siedlung waren mit hölzernen Bohlen belegt, die es den Einwohnern von Haithabu erlaubten, trockenen Fußes die Siedlung zu durchqueren. Rekonstruiert wurden charakteristischen Formen solcher Bohlenwege des 9. Jahrhunderts n. Chr. Die Häuser befinden sich auf erhöhten Parzellen. Sie selbst haben zudem ein höheres Bodenniveau, so dass Regen- und Schmutzwasser nicht in die Gebäude gelangen konnte. Zäune aus massiven Eichenbohlen oder einfachem Flechtwerk begrenzte die Grundstücke.
