# Vikingetidshusene i Hedeby

I det historiske Hedeby er der genopført et udsnit af den oprindelige bebyggelse, som lå indenfor halvkredsvolden i vikingetiden. Syv rekonstruerede huse og en bådebro skal formidle et indtryk af vikingernes verden og så at sige gøre livet i byen begribeligt. Bebyggelsen adskiller sig meget fra den tids bebyggelser ude på landet. Husene her er bygget tæt op ad hinanden og de har en anden størrelse. Og fundmaterialet bærer først og fremmest præg af håndværksaktiviteter og handelsvirksomhed. Der er således ingen store stalde i nogen af husene og de arkæologiske fund består hovedsageligt af affald fra værkstederne og genstande, der er kommet til bebyggelsen som handelsvarer.

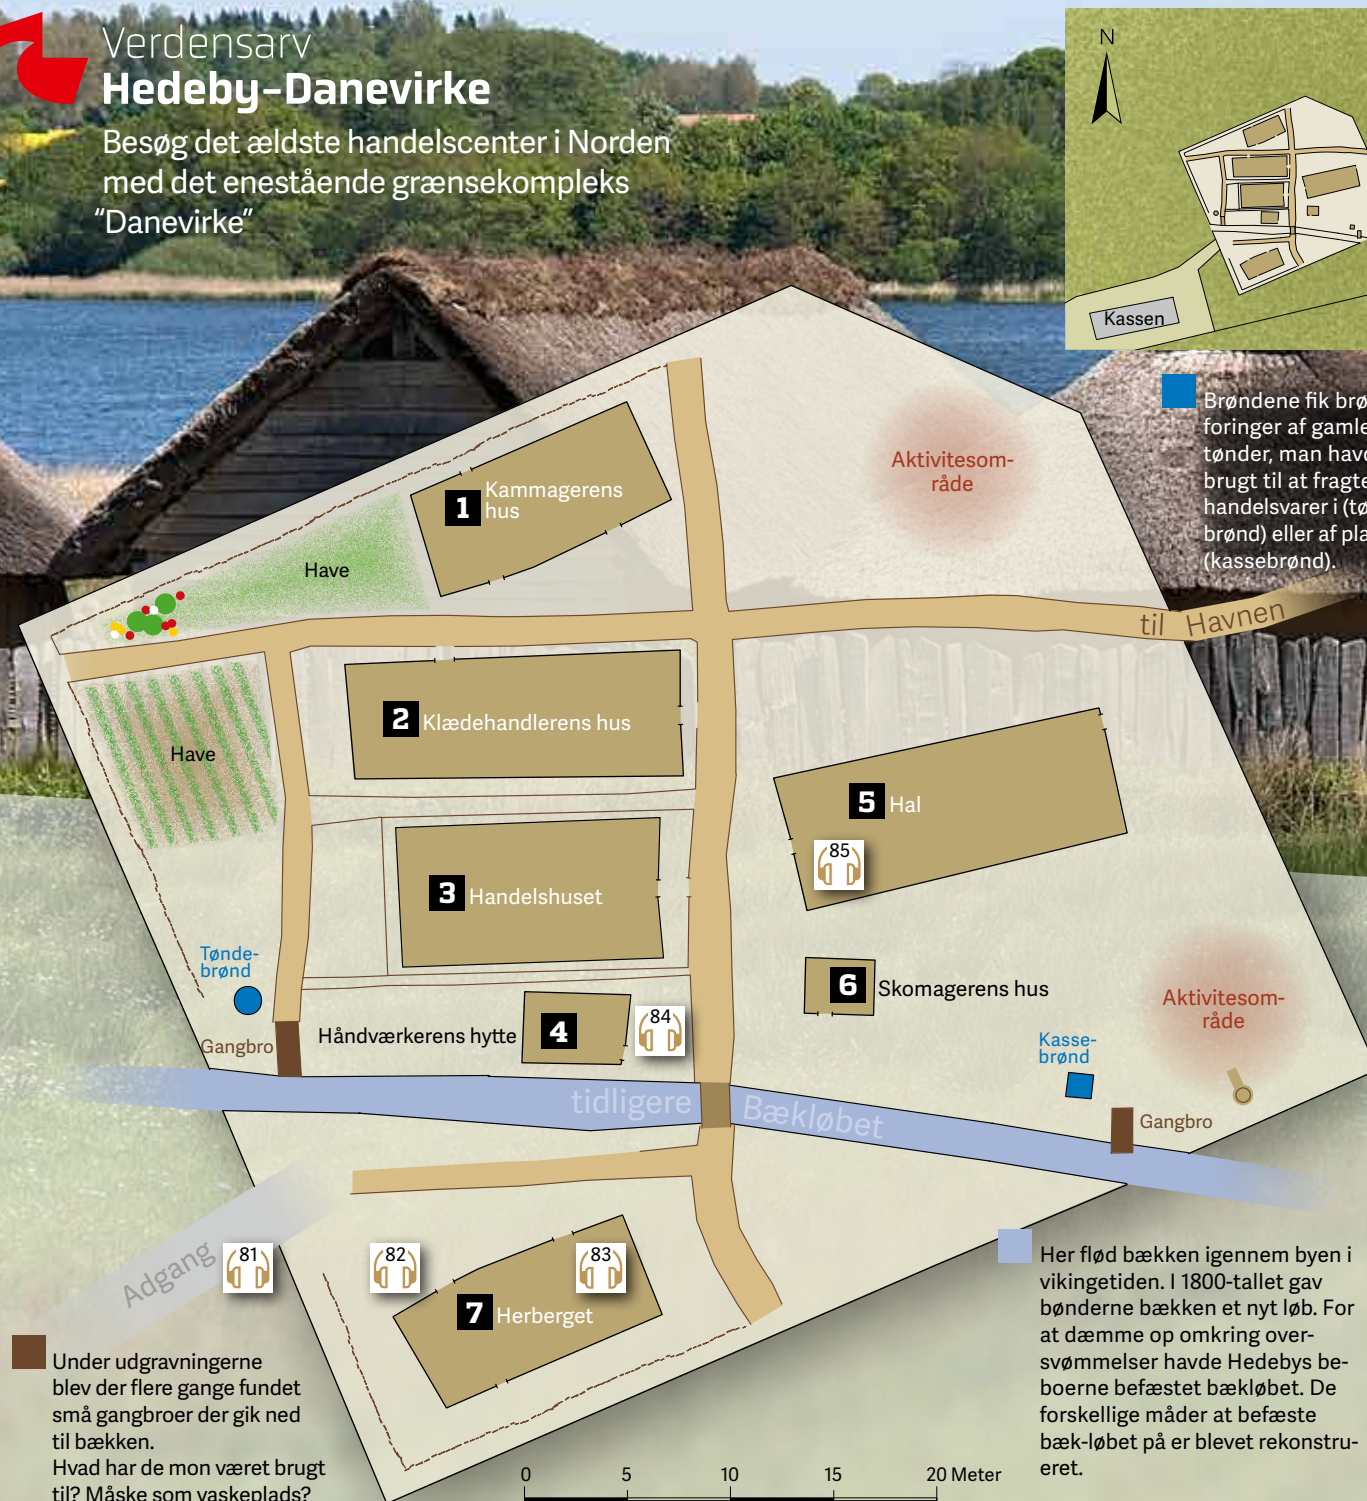
Det rekonstruerede bebyggelsesudsnit ligger ved en bæk, der oprindeligt flød igennem dette område og en nord-sydgående vej. Den nord-sydgående vej forløb parallelt med norets kyst. Husgavlne vender ud mod denne hovedgade. Der har formentligt eksisteret flere små vejforløb. Det vidner vejen om, der fører ned til det rekonstruerede havneanlæg.

Vejene ved Haddeby Nor var bygget af træ. Rekonstruktionerne viser de forskellige byggemåder, der var i brug i det 9. århundrede e. Kr. Byggegrundene var blevet forhøjede og husgulvenes niveau lå endnu lidt højere så regn- og spildevand ikke kunne løbe ind i husene. Parcellerne var omgivet af solide plankeværk af egetræ eller fletværk.

I modsætning til senere tiders byggeri, hvor de bærende konstruktioner står på et fodtømmer, blev de tagbærende stolper gravet ned i jorden i vikingetiden. Derfor var det ikke helt så vigtigt, at afstive husene mod vind og storm. Til gengæld holdt bygningerne ikke så længe fordi stolperne rådned og de mange påviste ildebrande gjorde, at mange huse ikke stod ret længe.
